Fehlerquellen bei der Erstellung von filmbasierten OPG- bzw. FR-Aufnahmen

Dieser Beitrag soll technische Fehlermöglichkeiten beim Umgang mit Röntgenfilmkassetten bei OPG- bzw. Fernröntgenaufnahmen darstellen. Patientenpositionierungsprobleme, patientenbedingte Artefakte sowie Mängel in der Filmverarbeitung werden hier nicht betrachtet.

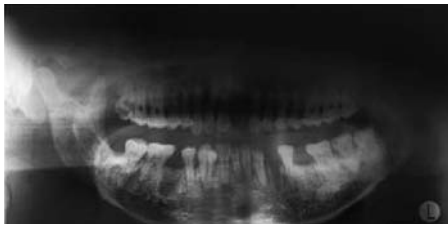
Eine qualitative Beeinträchtigung der Röntgenaufnahme durch Fremdlichteinfall kann verschiedene Ursachen haben. So müssen Handhabungsfehler in der Dunkelkammer, eine Vorbelichtung des Filmvorrates (z. B. Schwärzung aller Filme einer Charge an einer Stirnseite) sowie Probleme mit der Lichtdichtheit der Röntgenkassette in Betracht gezogen werden (siehe Abb. 1).

Abb. 1 – Fremdlichteinfall

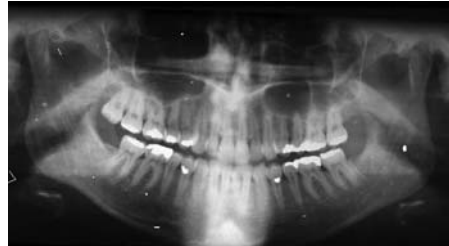
Sind die Verstärkerfolien in der Kassette verschmutzt (Staubkörnchen, Fremdkörper oder Fingerabdrücke), können die von den Verstärkerfolien erzeugten Lichtblitze naturgemäß den eingelegten Röntgenfilm nicht erreichen und die Partikel bilden sich als helle Artefakte (ungenügend belichtete Stelle) auf der erstellten Aufnahme dar (siehe Abb. 2). Diese Defekte sind immer an der gleichen Position der Röntgenaufnahmen zu verzeichnen.

Abb. 2 – Verschmutzung Verstärkerfolie

Durch eine regelmäßige Reinigung (fusselfreies Tuch) der Kassetten und Verstärkerfolien kann die Fehlerquelle eliminiert werden. Reinigungsmittel sollten nur nach Bestätigung des Herstellers der Verstärkerfo-

lien eingesetzt werden. Bei starken Anschmutzungen, Kratzern oder Beschädigungen der Verstärkerfolie ist ein Austausch dieser erforderlich.

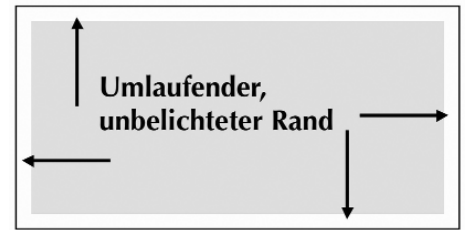
Der Patient darf nach erfolgter Indikationsstellung nur Röntgenstrahlung ausgesetzt werden, die auch bildgebend ist. Dabei ist das Minimierungsgebot nach RöV strikt einzuhalten. Dies ist bei OPG- und FR-Aufnahmen mit einem umlaufenden unbelichteten Rand (siehe Abb. 3) auf der Röntgenaufnahme gewährleistet. Durch Dejustage der Komponenten fokussnahe Blende, filmnahe Blende und Kassettenposition kann dieser Mangel an dem Röntgengerät entstehen.

Das gleiche Fehlerbild stellt sich auch bei der Verwendung von Filmsorten mit geringeren Abmaßen gegenüber der Filmsorte lt. Abnahmeprüfung dar.

Abb. 3 – Umlaufender, unbelichteter Rand

Geringfügige Abweichungen lassen sich über das Spiel des Röntgenfilmes in der Kassette ausgleichen. In der Regel ist jedoch der Einsatz des Depots zur Neueinstellung der Blenden erforderlich.
