Aktualisierung der Fachkunde / Kenntnisse im Strahlenschutz

Konstanzprüfung der Filmverarbeitung

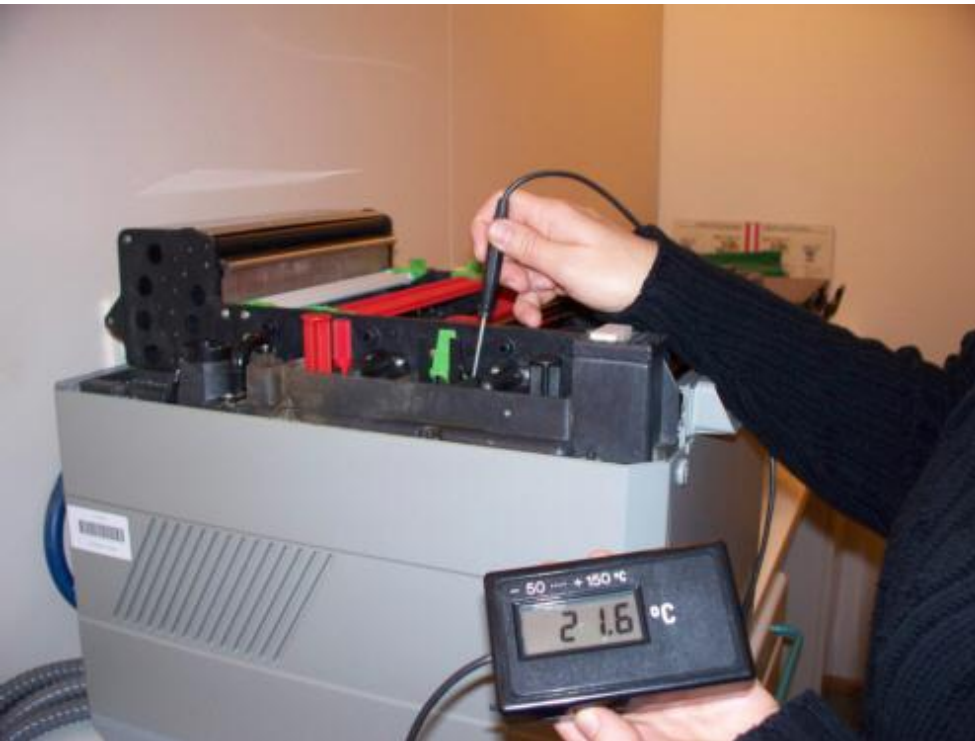
Manuelle Messung der Entwicklertemperatur

- Entwicklerzeit und –temperatur beeinflussen optische Dichte der Aufnahmen wesentlich
- 2 °C Temperaturdifferenz verändern Dichte und Kontrast um 10 %
- Handentwicklung ohne Temperaturregelung ist nicht mehr zulässig
- Die Messung ist auch bei vollautomatischen Entwicklungsmaschinen durchzuführen!
- Durchführung arbeitswöchentlich!

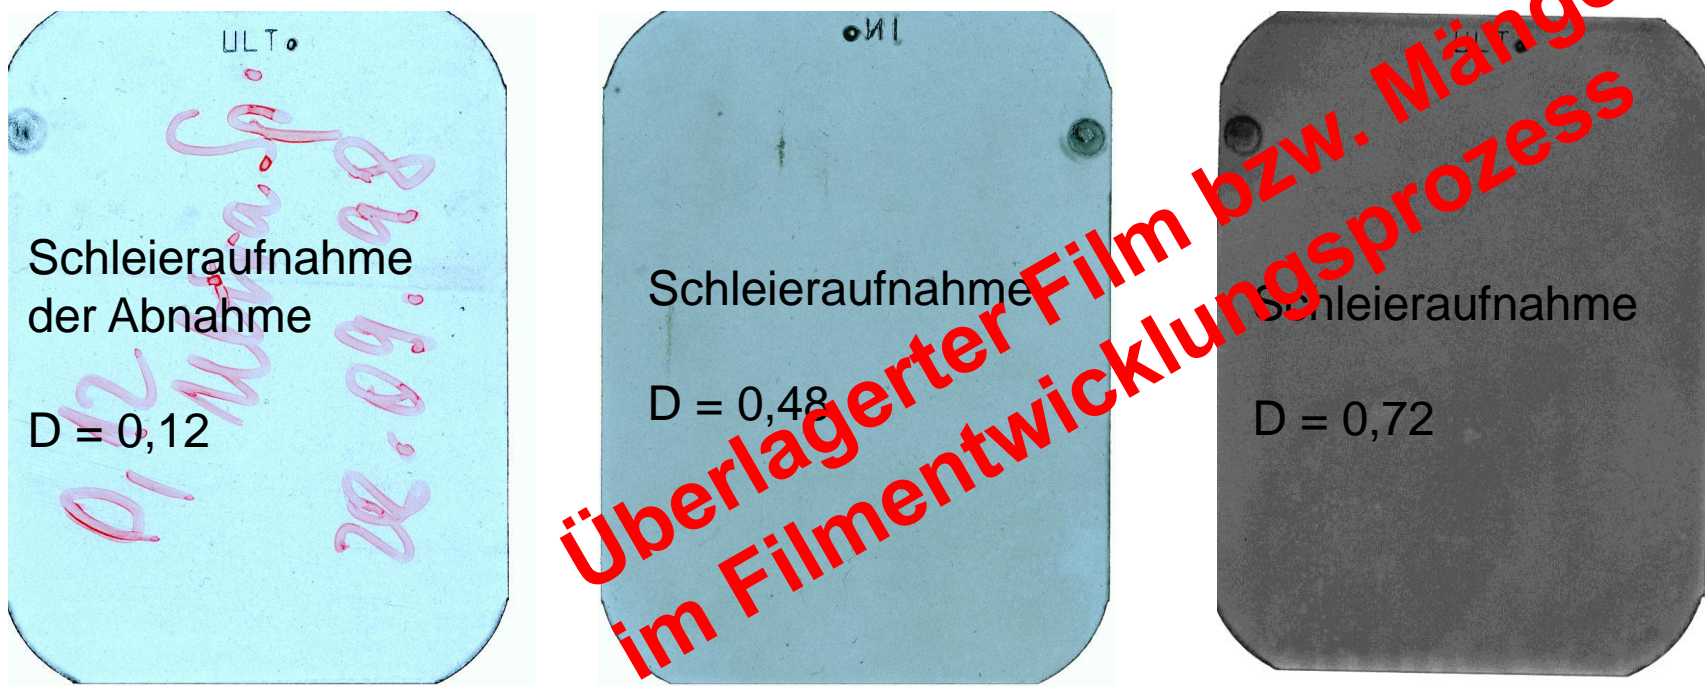
Optische Dichte von Schleier und Unterlage

- Unbelichteten Film entwickeln
- Visueller Vergleich mit der Schleieraufnahme der Abnahme
- (Sollwert optische Dichte der Schleieraufnahme 0,30)
